DELEGACIA: DELEGACIA DE POLICIA DE PIRACANJUBA GOIÁS

REFERÊNCIA: MAIO/2017

RESPONSÁVEL: Claudio Alves Dias / AG. Polícia / Eng. Civil

RELATÓRIO FOTOGRÁFICO DA DELEGACIA DE POLICIA DE PIRACANJUBA GOIÁS

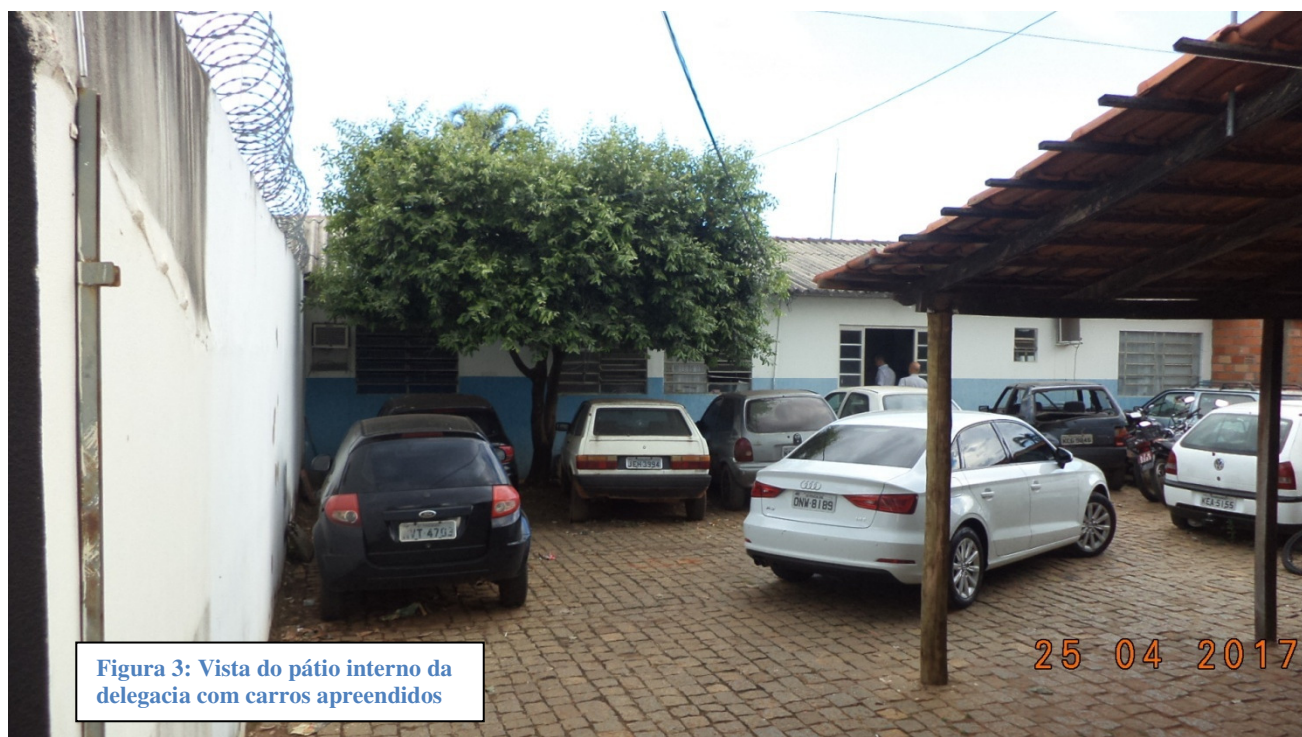
Figura 3: Vista do pátio interno da delegacia com carros apreendidos

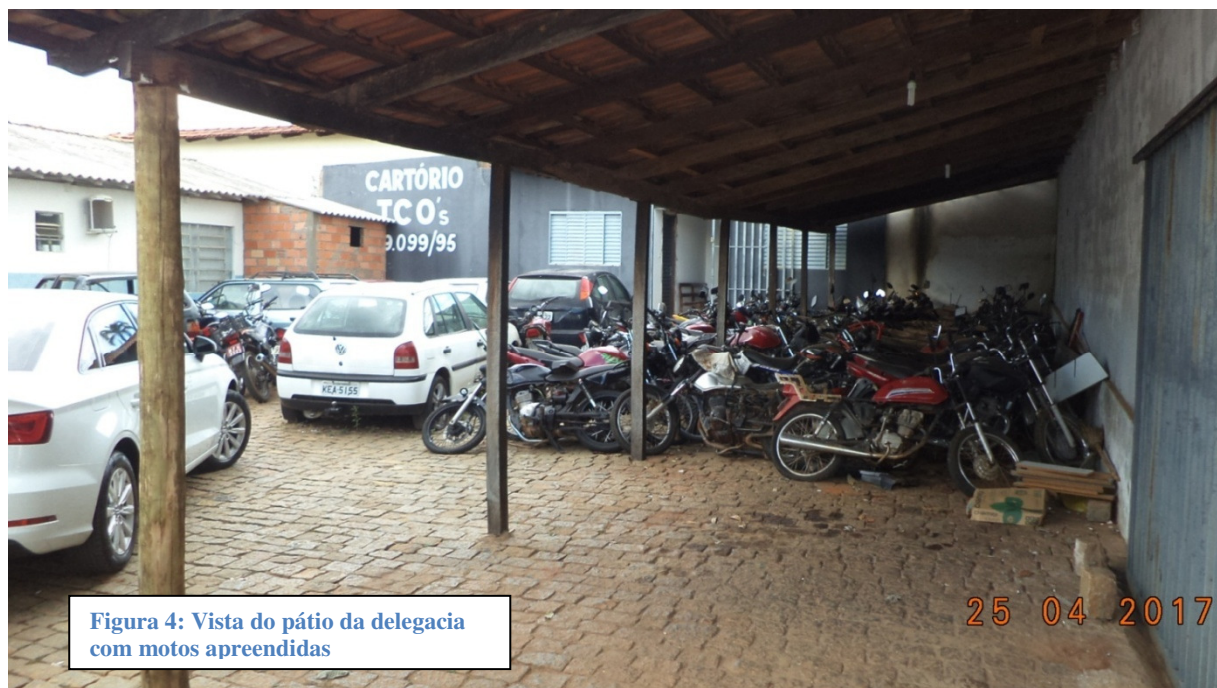
Figura 4: Vista do pátio da delegacia com motos apreendidas

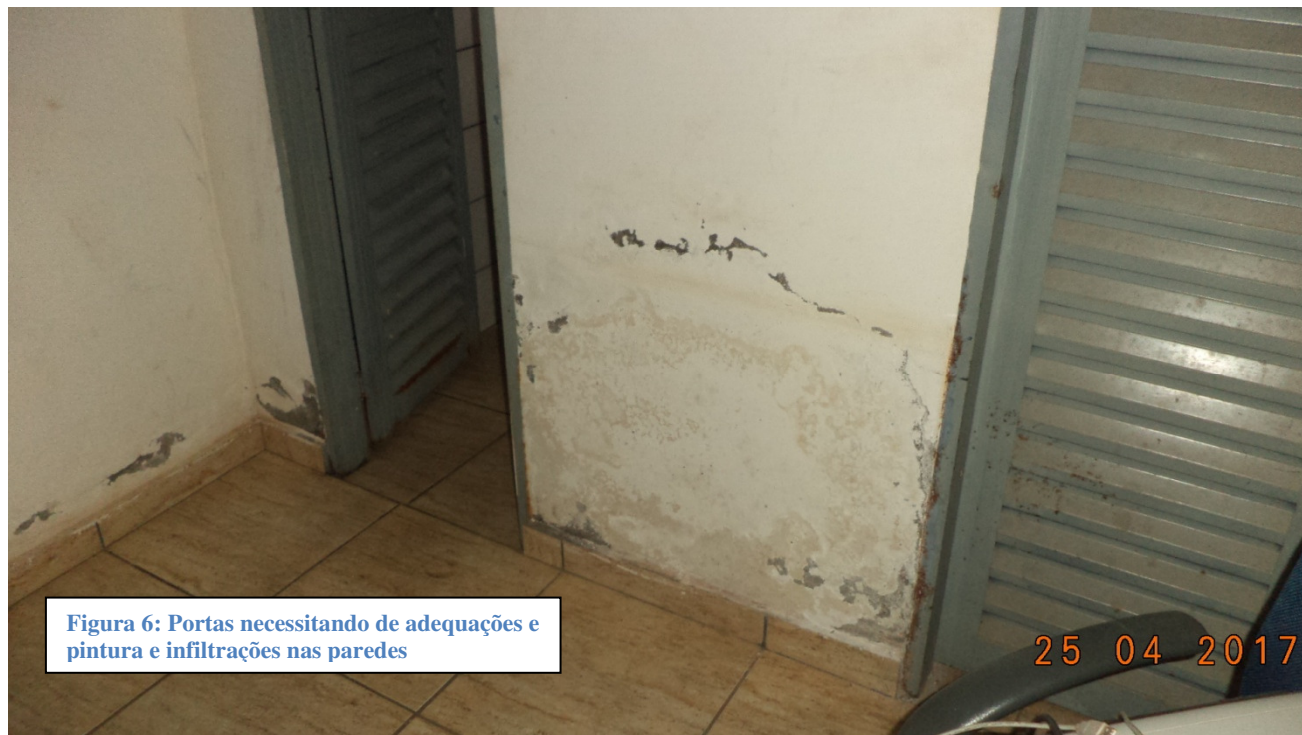
Figura 6: Portas necessitando de adequações e pintura e infiltrações nas paredes

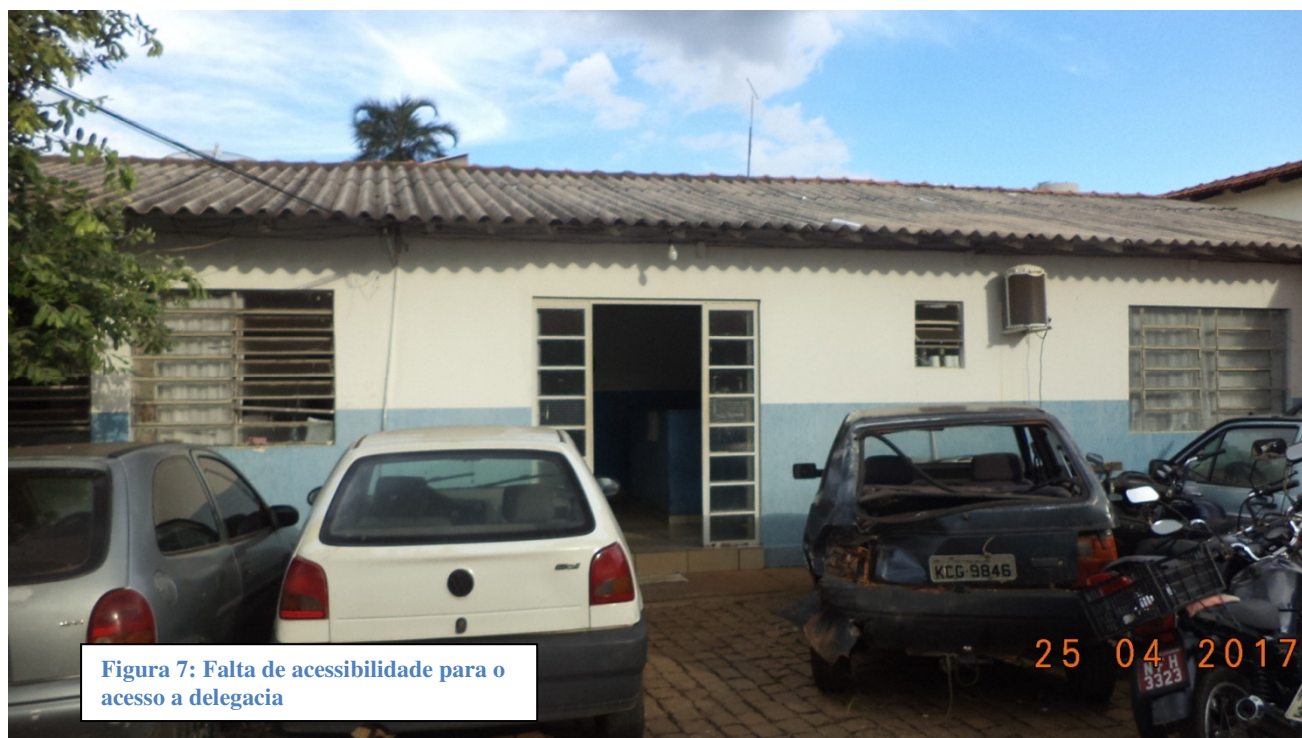
Figura 7: Falta de acessibilidade para o acesso a delegacia
